Asbestinventarisatetest

Brugsesteenweg 157, 8740 Pittem

Attestnummer : 20240408-000377.000

Uitgegeven op : 08.04.2024

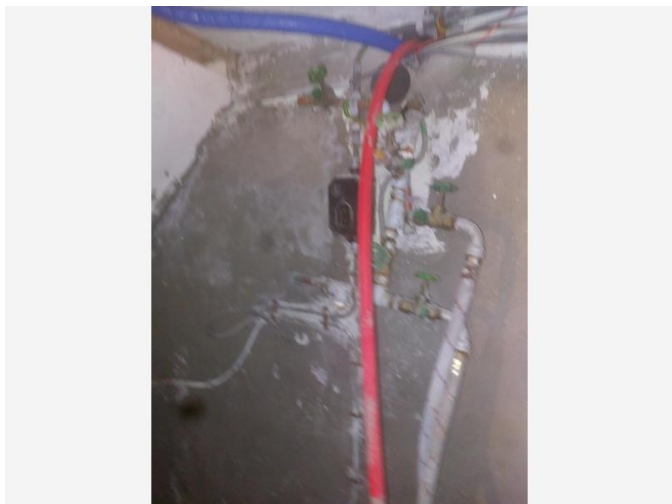
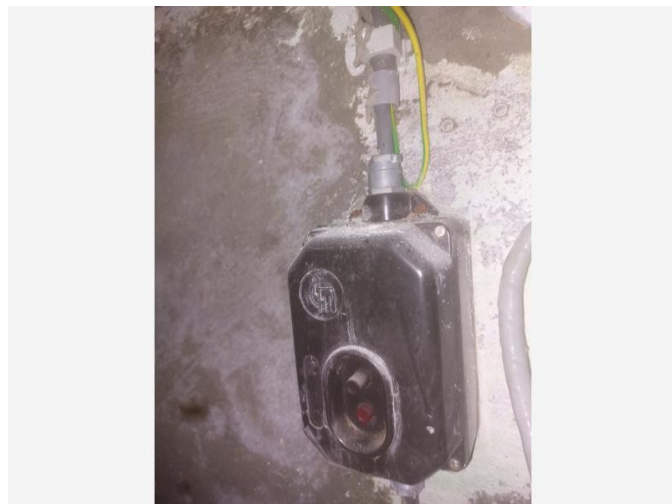
Het asbestmateriaal valt onder de mijlpaal van 2040.

Eindbeoordeling materiaalrisico	Zeer laag materiaalrisico en/of zeer lage kans op vezelvrijgave
---------------------------------	---

Gebondenheid	Categorie 1: hechtgebonden in oorsprong
Asbestsoort (vezeltype)	Alleen chrysotiel
Asbestconcentratie	Laag (< 50%)
Afschermingsgraad van het gehele materiaal	Geheel of deels (ook) vrij aan de binnenlucht
Toestand van het materiaal	Onbeschadigd, niet verweerd

Beschrijving	bakeliet
Omgeving	Binnen
Primaire drager	Binnenwand
Asbestmateriaal	Plaat, paneel, tablet - Type Bakeliet
Bindmiddel van asbestmateriaal	Kunststof of -hars
Gebondenheid op basis van bindmiddel	Hecht
Hoeveelheid (oppervlakte - dikte - aantal)	• 0,25 m ² - 5,00 cm - 1 stuk
Totaal volume	0,013 m ³

- Zorg voor een veilig beheer. Vermijd het beschadigen van het asbestmateriaal. Controleer de toestand jaarlijks op wijzigingen.
- Zorg voor een veilig beheer en verwijder dit asbestmateriaal wanneer het bij werken eenvoudig bereikbaar wordt. Controleer de toestand jaarlijks op wijzigingen.

- Eenvoudige handelingen: mag via doe-het-zelf of door werknemer(s) met opleidingsattest eenvoudige handelingen
Bakeliet een hechtgebonden toepassing, deze dienen voorzichtig te worden verwijderd zonder te breken/slijpen zodat er geen vezelvrijgave is. Het is relatief eenvoudig om alles in zijn geheel te verwijderen.

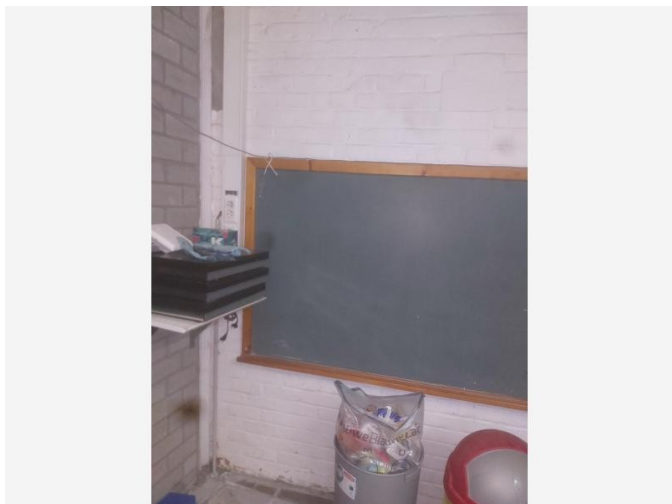
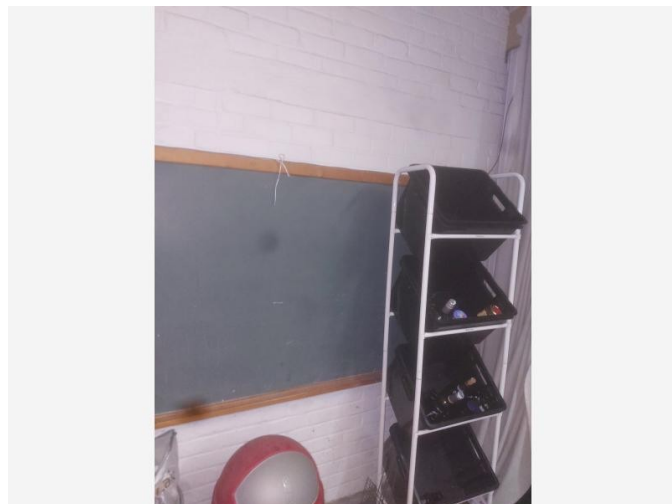
Het asbestmateriaal valt onder de mijlpaal van 2040.

Eindbeoordeling materiaalrisico	Laag materiaalrisico en/of verlaagde kans op vezelvrijgave
---------------------------------	--

Gebondenheid	Categorie 1: hechtgebonden in oorsprong
Asbestsoort (vezeltype)	Crocidoliet aanwezig
Asbestconcentratie	Laag (< 50%)
Afschermingsgraad van het gehele materiaal	Geheel of deels (ook) vrij aan de binnenlucht
Toestand van het materiaal	Onbeschadigd, niet verweerd

Beschrijving	krijtbord
Omgeving	Binnen
Primaire drager	Binnenwand
Asbestmateriaal	Plaat, paneel, tablet - Generiek
Bindmiddel van asbestmateriaal	Cement
Gebondenheid op basis van bindmiddel	Hecht
Hoeveelheid (oppervlakte - dikte - aantal)	• 3,00 m ² - 1,00 cm - 1 stuk
Totaal volume	0,03 m ³
Eenvoudig bereikbaar	Ja
Bevestigingswijze	• Geschroefd

- Zorg voor een veilig beheer. Vermijd het beschadigen van het asbestmateriaal. Controleer de toestand jaarlijks op wijzigingen.
- Zorg voor een veilig beheer en verwijder dit asbestmateriaal wanneer het bij werken eenvoudig bereikbaar wordt. Controleer de toestand jaarlijks op wijzigingen.

- Eenvoudige handelingen: mag via doe-het-zelf of door werknemer(s) met opleidingsattest eenvoudige handelingen
Een asbest krijtbord is hechtgebonden en kun je door de vijzen in de muur los te draaien, gemakkelijk en voorzichtig verwijderen. Zorg dat er geen schade aan het bord komt en laat het dubbel verpakt naar het containerpark brengen.

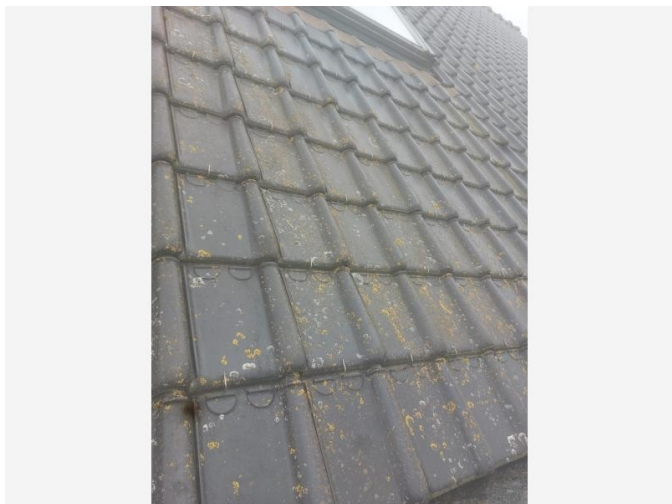
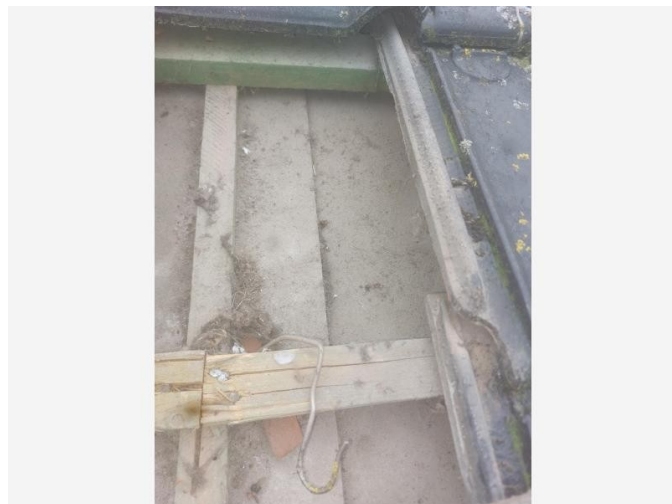
Het asbestmateriaal valt onder de mijlpaal van 2040.

Eindbeoordeling materiaalrisico	Laag materiaalrisico en/of verlaagde kans op vezelvrijgave
---------------------------------	--

Gebondenheid	Categorie 1: hechtgebonden in oorsprong
Asbestsoort (vezeltype)	Crocidoliet aanwezig
Asbestconcentratie	Laag (< 50%)
Afschermingsgraad van het gehele materiaal	Geheel of deels vrij aan de buitenlucht
Toestand van het materiaal	Licht beschadigd, licht verweerd. Intact materiaal type Pical – asbestboard of categorie III 'gebondenheid'

Beschrijving	onderdakplaten zolder
Omgeving	Buiten
Primaire drager	Schuin dak
Asbestmateriaal	Plaat, paneel, tablet - Type Menuiserite
Bindmiddel van asbestmateriaal	Cement
Gebondenheid op basis van bindmiddel	Hecht
Hoeveelheid (oppervlakte - dikte - aantal)	● 95,00 m ² - 0,30 cm - 1 stuk
Totaal volume	0,285 m ³

- Zorg voor een veilig beheer. Vermijd het beschadigen van het asbestmateriaal. Controleer de toestand jaarlijks op wijzigingen.
- Zorg voor een veilig beheer en verwijder dit asbestmateriaal wanneer het bij werken eenvoudig bereikbaar wordt. Controleer de toestand jaarlijks op wijzigingen.

- Eenvoudige handelingen: mag via doe-het-zelf of door werknemer(s) met opleidingsattest eenvoudige handelingen
Menuiserieplaten zijn hechtgebonden, deze dienen voorzichtig te worden verwijderd zonder breken of slijpen zodat er geen vezelvrijgave is.

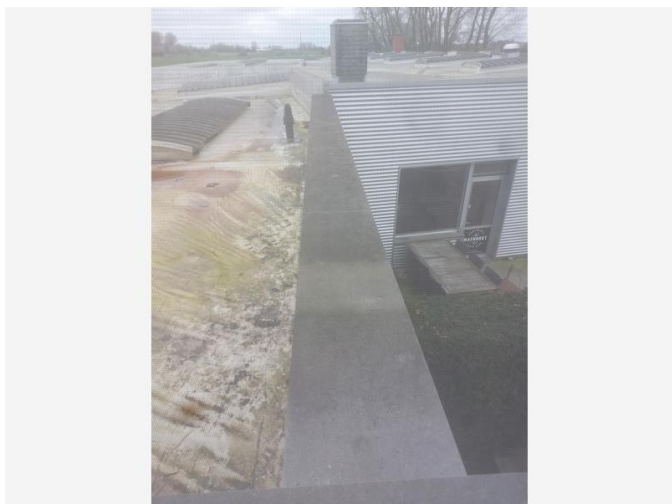
Deze deksteen is natuursteen, dus niet asbest verdacht.

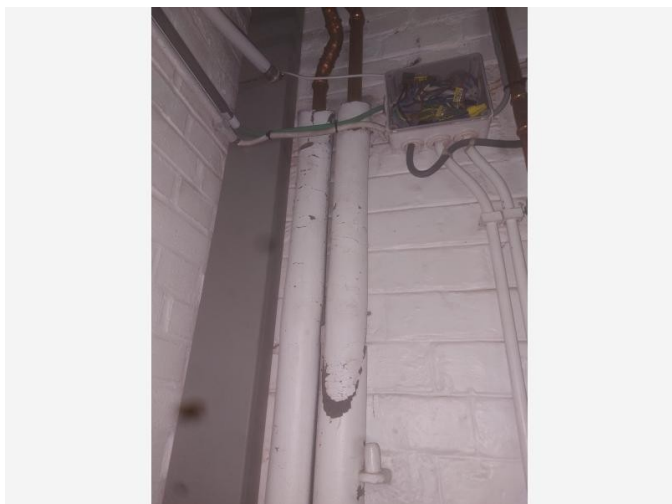
De leidingisolatie die gebruikt werd op de foto is een poleythyleen isolatie buis, dus niet asbestverdacht.

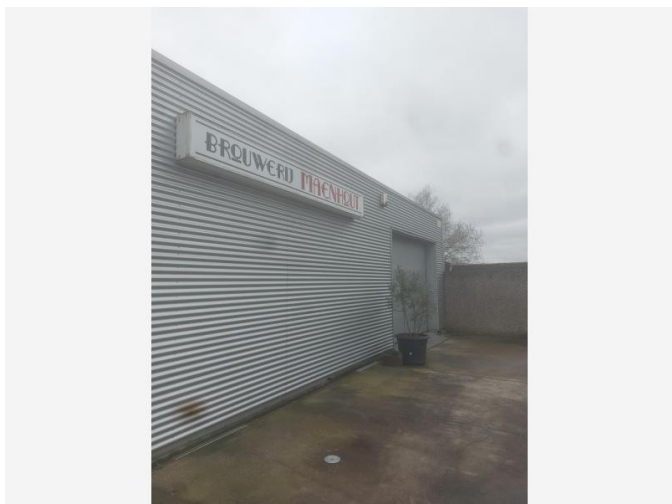
De voorgevel van de loods bestaat uit golfplaten gemaakt uit aluminium, dus niet asbest verdacht.

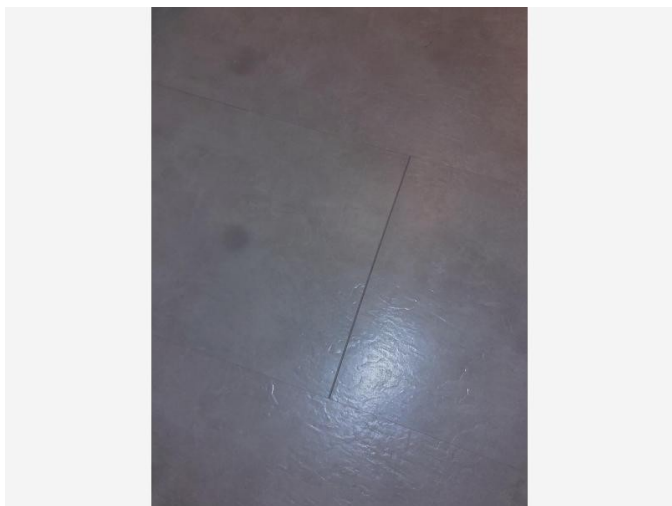
De vinyl vloertegel die in de keuken ligt is een recente tegel, dus niet asbest verdacht.

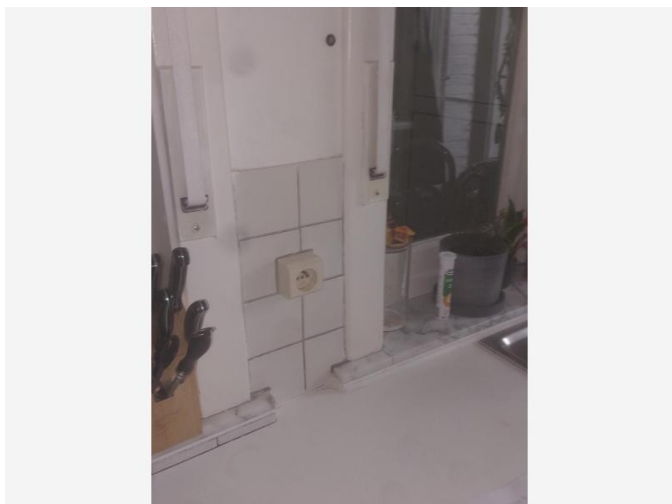
De vensterbanken bestaan uit natuursteen of hout, dus niet asbestverdacht.

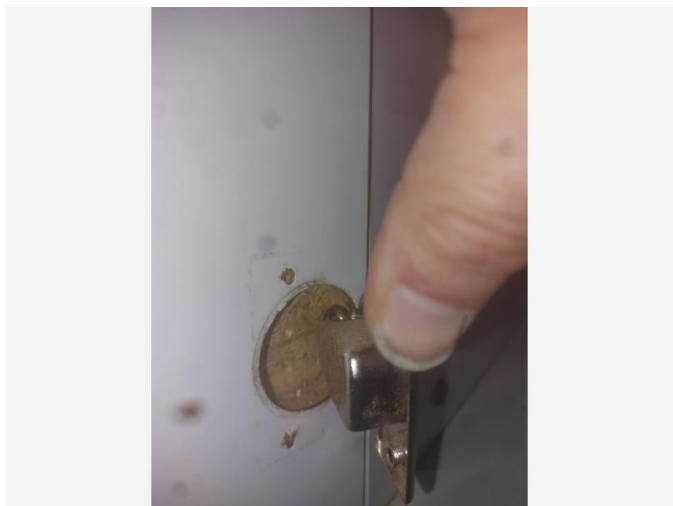
De keukenkasten bestaan uit spaanderplaat, dus niet asbest verdacht.

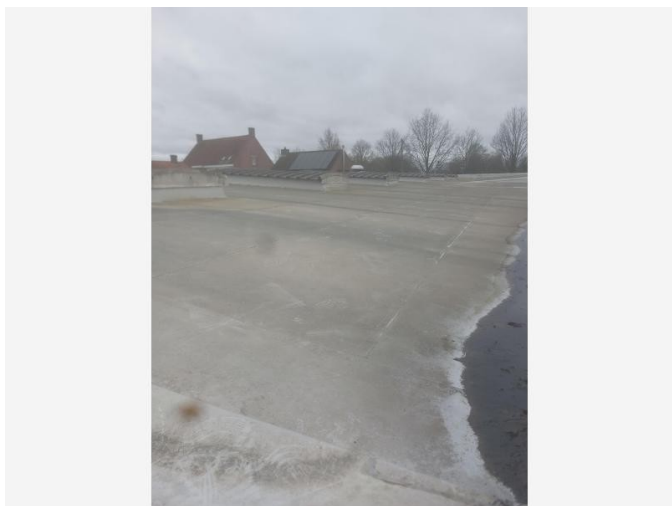
De roofing van de loods bestaat uit een witte epdm, dus niet asbest verdacht.

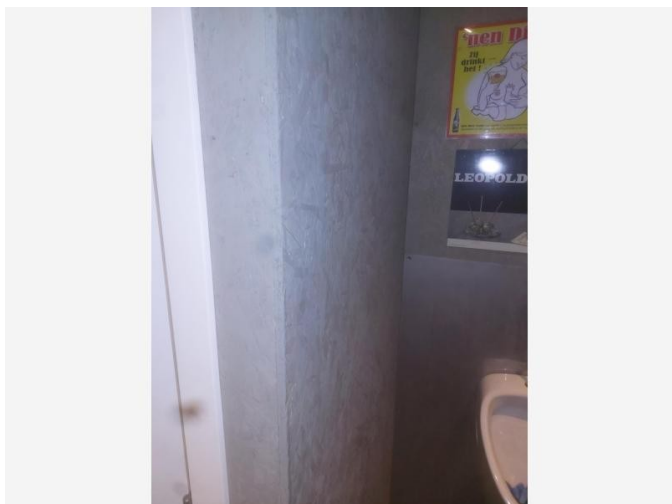
De muren en de plafond in de wc van de loods zijn uit osb gemaakt, dus niet asbest verdacht.

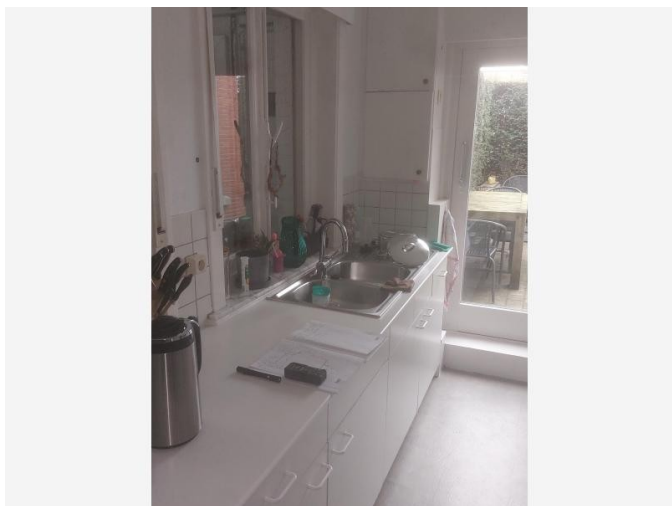
De lijmlaag van de faience tegel kan zonder deze te breken (destructief onderzoek) niet visueel worden vastgesteld en dus ook niet bemonsterd worden.

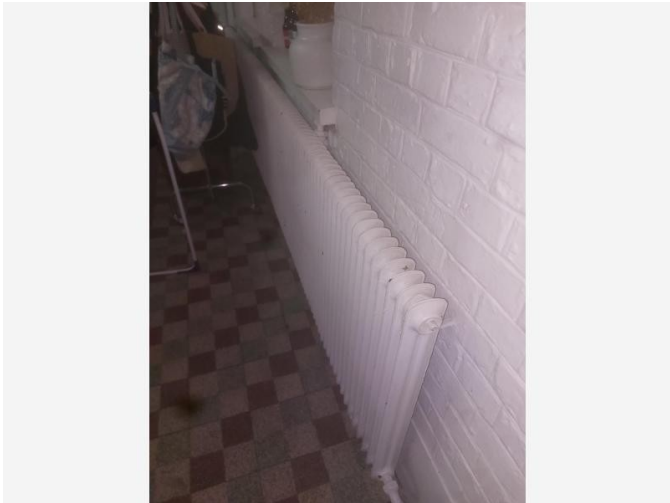
De radiatoren in de woning zijn oude en nieuwe radiatoren, bij de oude radiatoren is er niks asbest verdacht te zien.

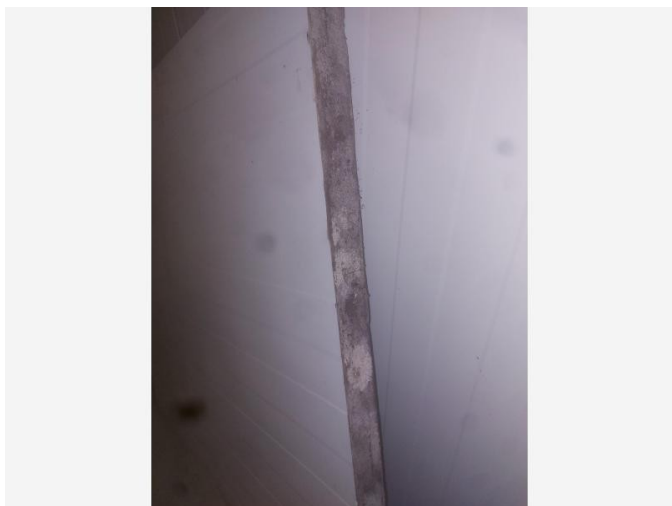
Alle tussenmuren die geplaatst zijn in de loods bestaan uit recente sandwichpanelen met isolatie, dus niet asbest verdacht.

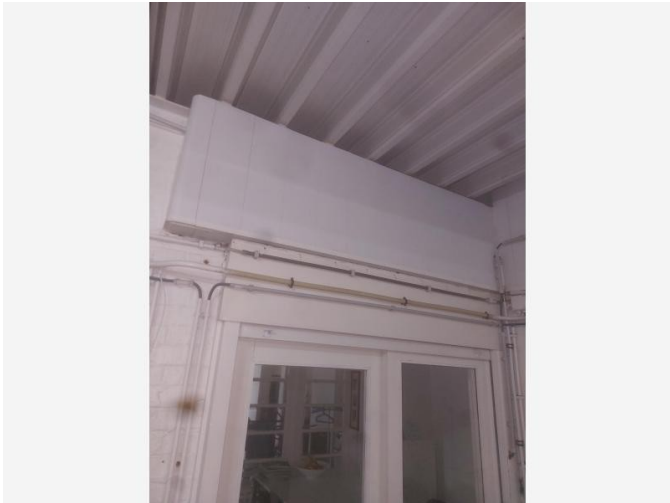
De voorzetwand boven het schuifraam en leidingen bestaat uit pvc planchetten, dus niet asbest verdacht.

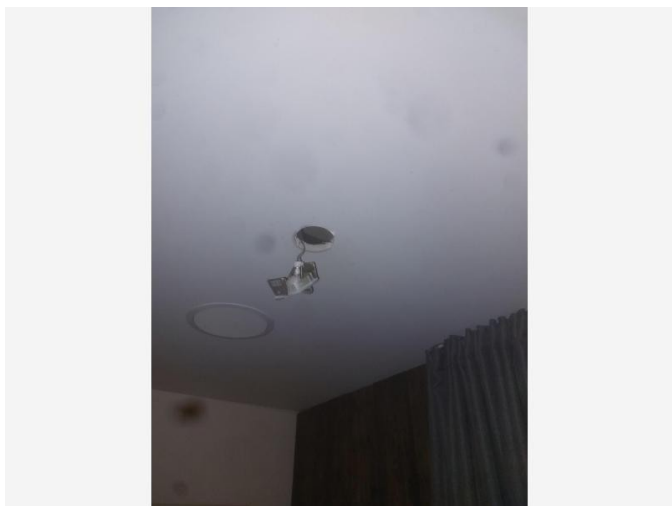
Het plafond in het café en bureau van de loods zijn van gyproc, dus niet asbest verdacht.

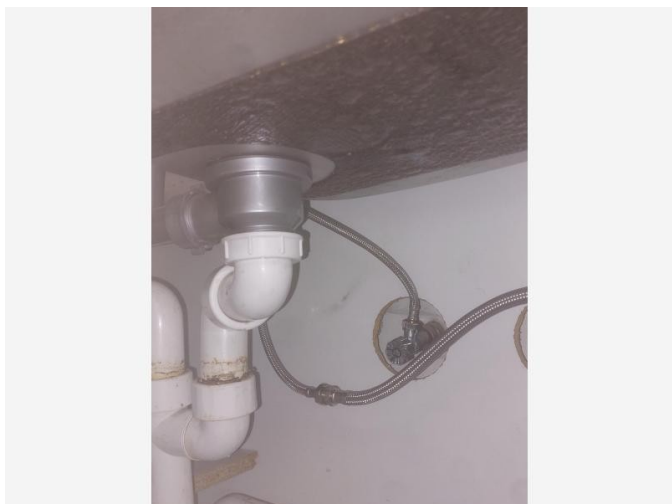
De anti-dreun onder de wasbak in de keuken is recent, dus niet asbest verdacht.

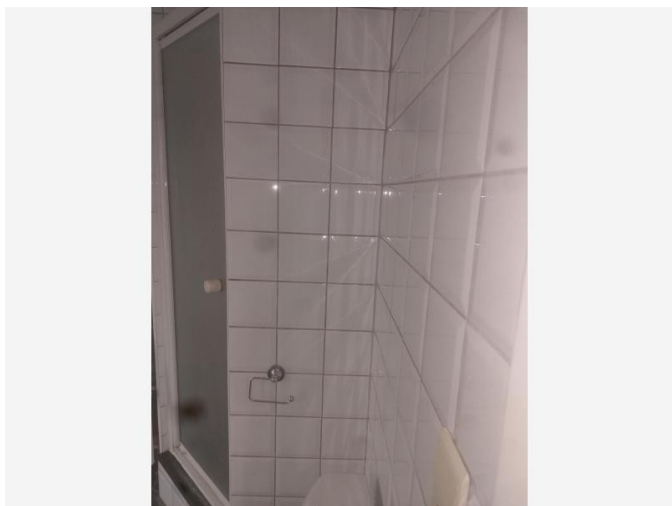
De faience en vloer in badkamer zijn vernieuwd, dus niet asbest verdacht.

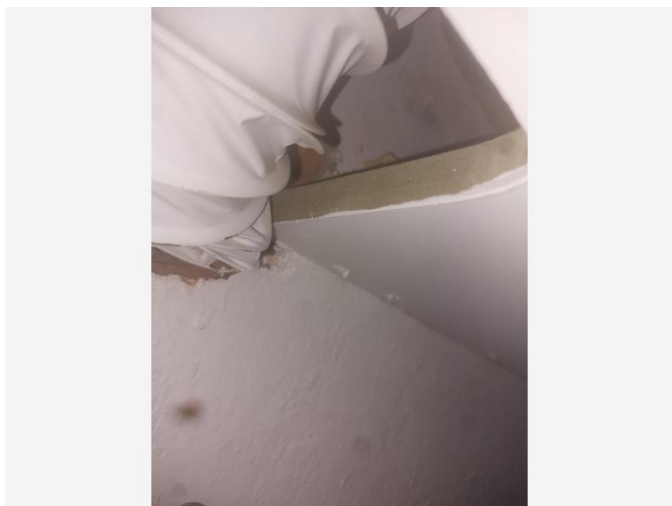
De plafond in de twee berghokjes bestaan uit mdf, dus niet asbest verdacht.

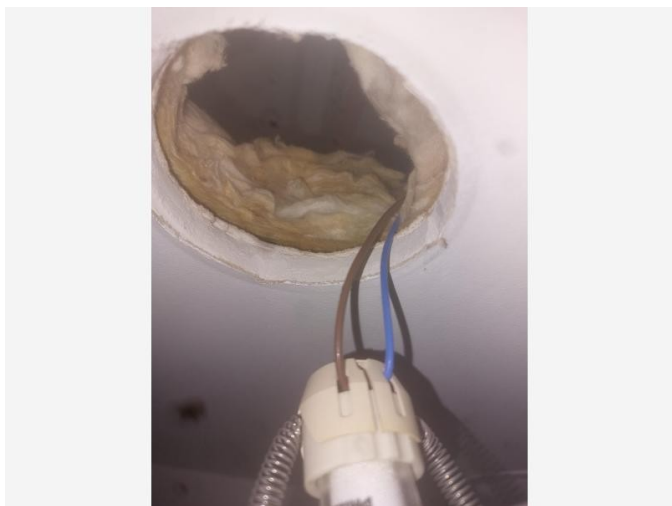
De plafond in de keuken en de wc bestaan uit gyproc, dus niet asbest verdacht.

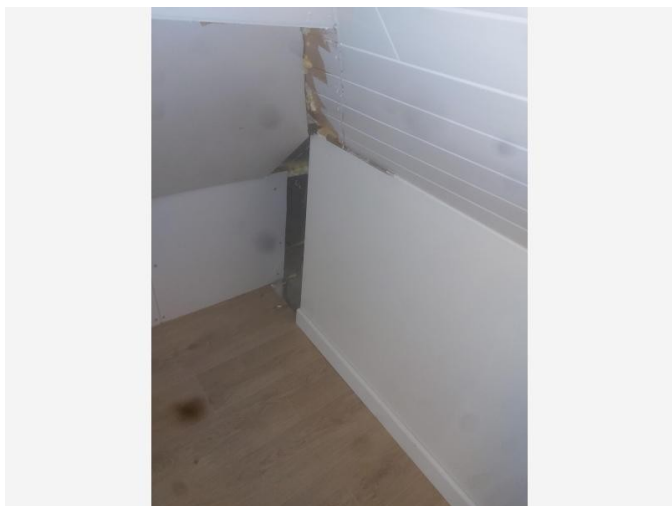
De plafond en de muren op de zolder bestaan uit houten planchetten en uit mdf platen, dus niet asbest verdacht.

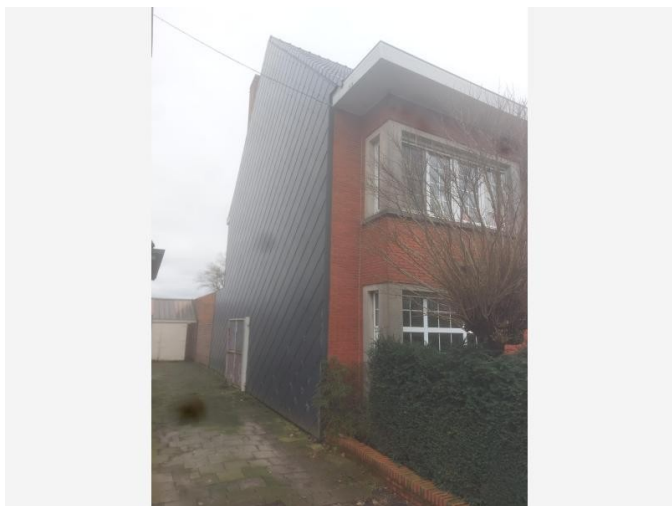
De gevelleien bij de bureen zijn nieuw, dus niet asbest verdacht.

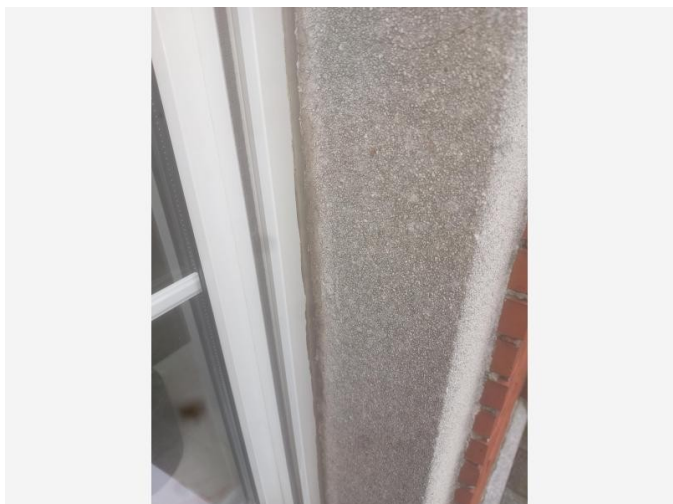
De mastiek rond de ramen en deuren van de woning bestaat uit silicone, dus niet asbest verdacht.

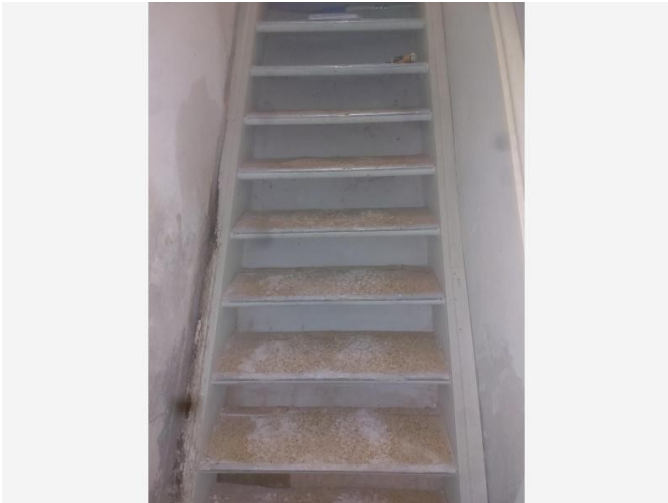
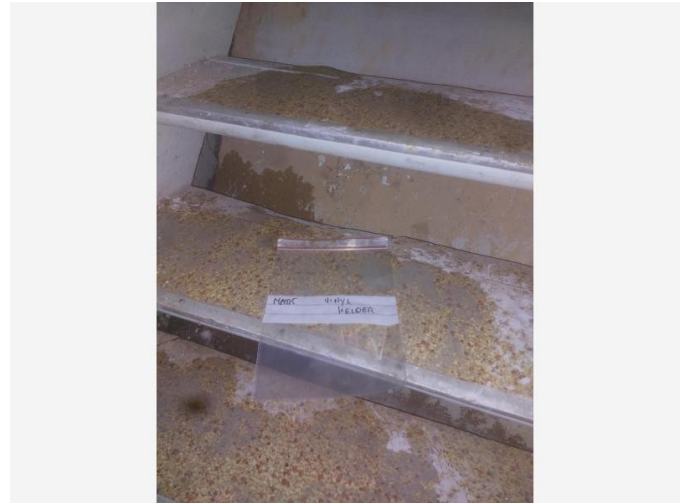
Fiche 26: vinyl keldertrap

Geen asbest

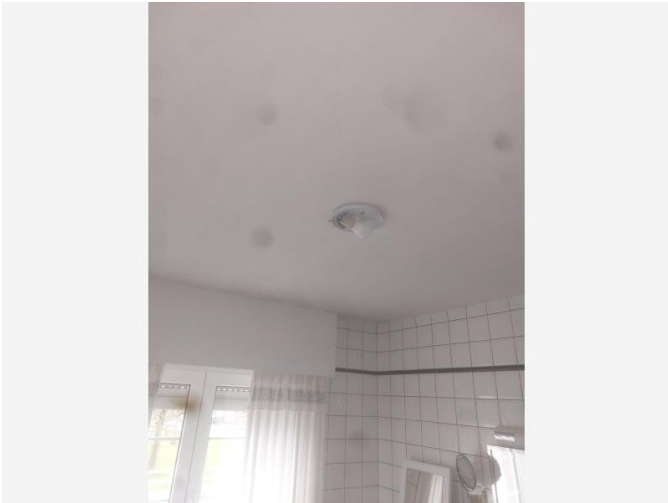
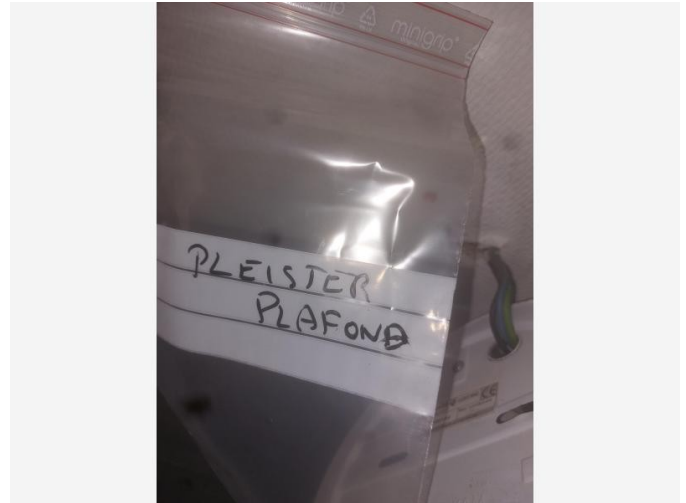
Fiche 28: pleister plafond

Geen asbest
