Asbestinventarisatetest

Brugsesteenweg 157, 8740 Pittem

Attestnummer : 20240408-000377.000

Uitgegeven op : 08.04.2024

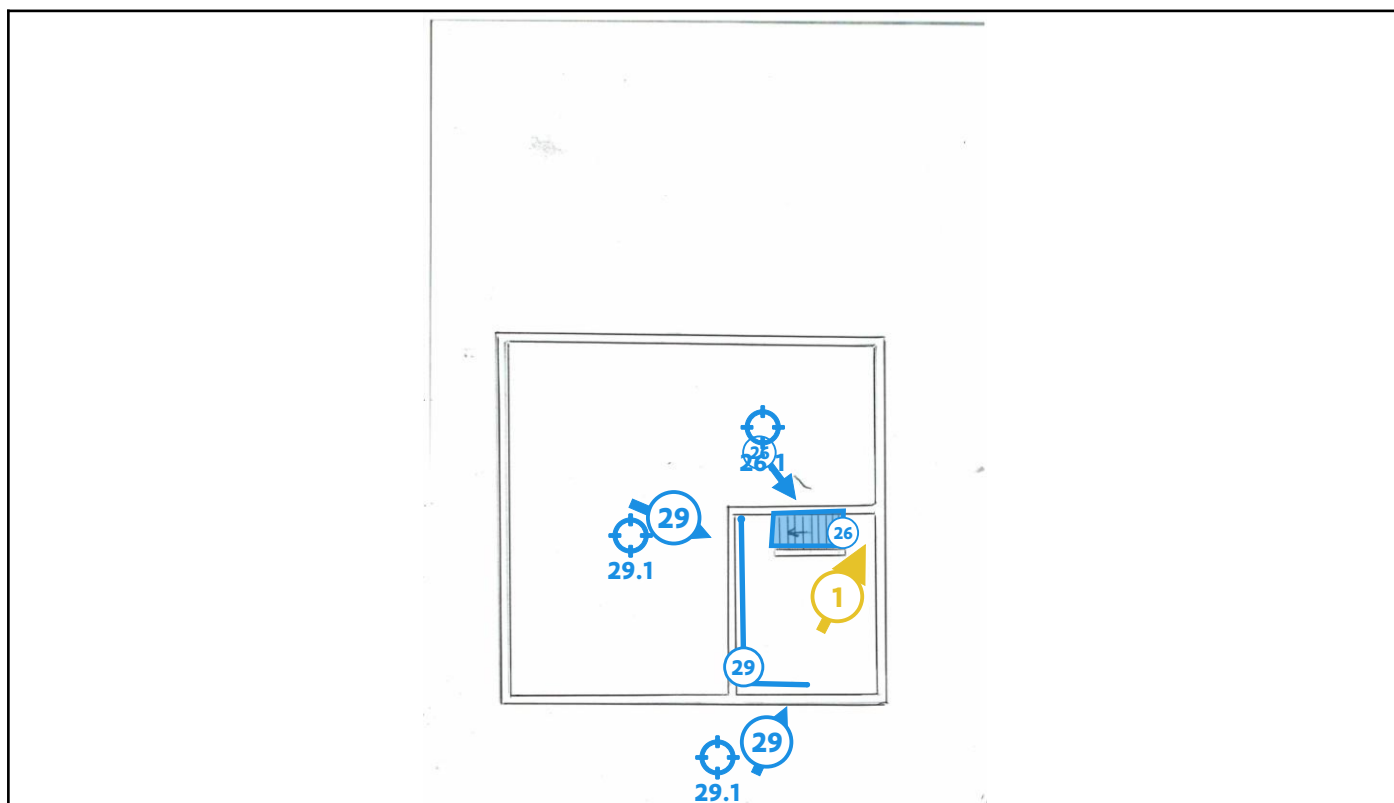
Plan 1.1: kelder

Beschrijving	Type	Actie
1. bakeliet	Asbestmateriaal	Zorgvuldig beheren
26. vinyl keldertrap	Geen asbest	-
26.1 Code: 05	Puntmonster	-
29. leidingisolatie kelder	Geen asbest	-
29.1 Code: 06	Mengmonster	-

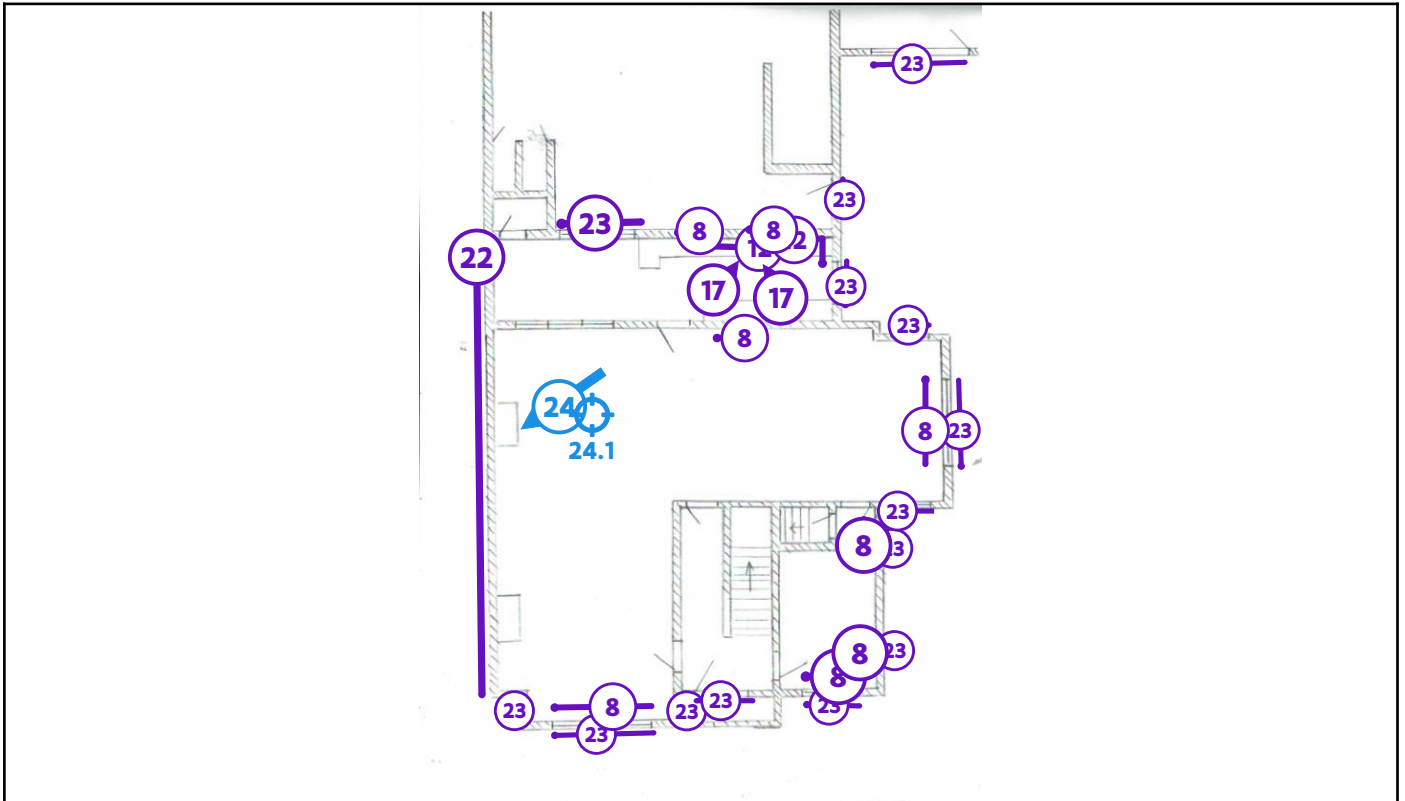
Plan 1.2: gelijkvloers woning

Beschrijving	Type	Actie
8. vensterbanken	Advies	-
12. faience keuken	Advies	-
17. anti-dreun wasbak	Advies	-
22. gevelleien	Advies	-
23. mastiek ramen en deuren	Advies	-
24. asbestkoord kachel living	Geen asbest	-
24.1 Code: 08	Puntmonster	-

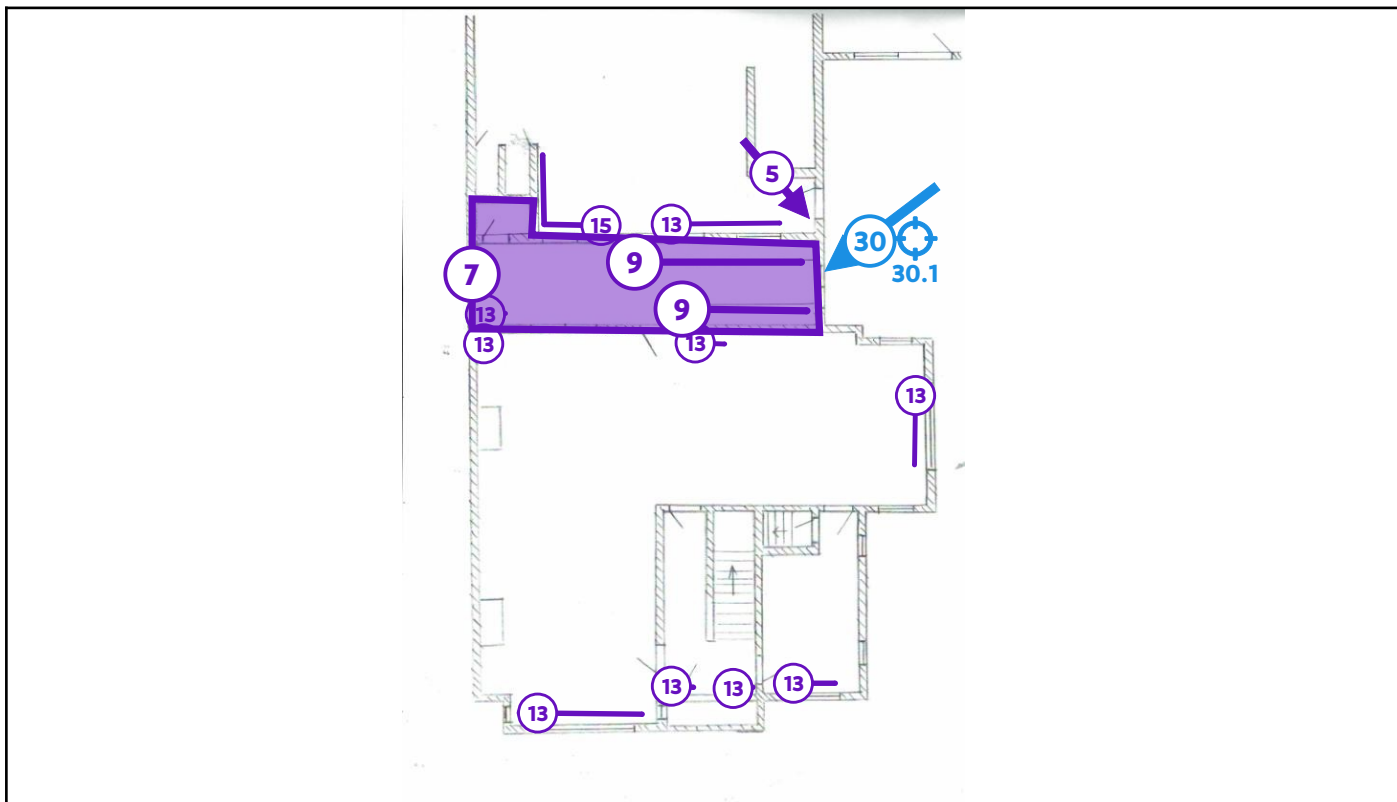
Plan 1.3: gelijkvloers woning

Beschrijving	Type	Actie
5. leidingisolatie	Advies	-
7. vinyl vloertegel	Advies	-
9. keukenkasten	Advies	-
13. radiatoren	Advies	-
15. voorzetwand	Advies	-
30. faience keukenkast	Geen asbest	-
30.1 Code: 02	Puntmonster	-

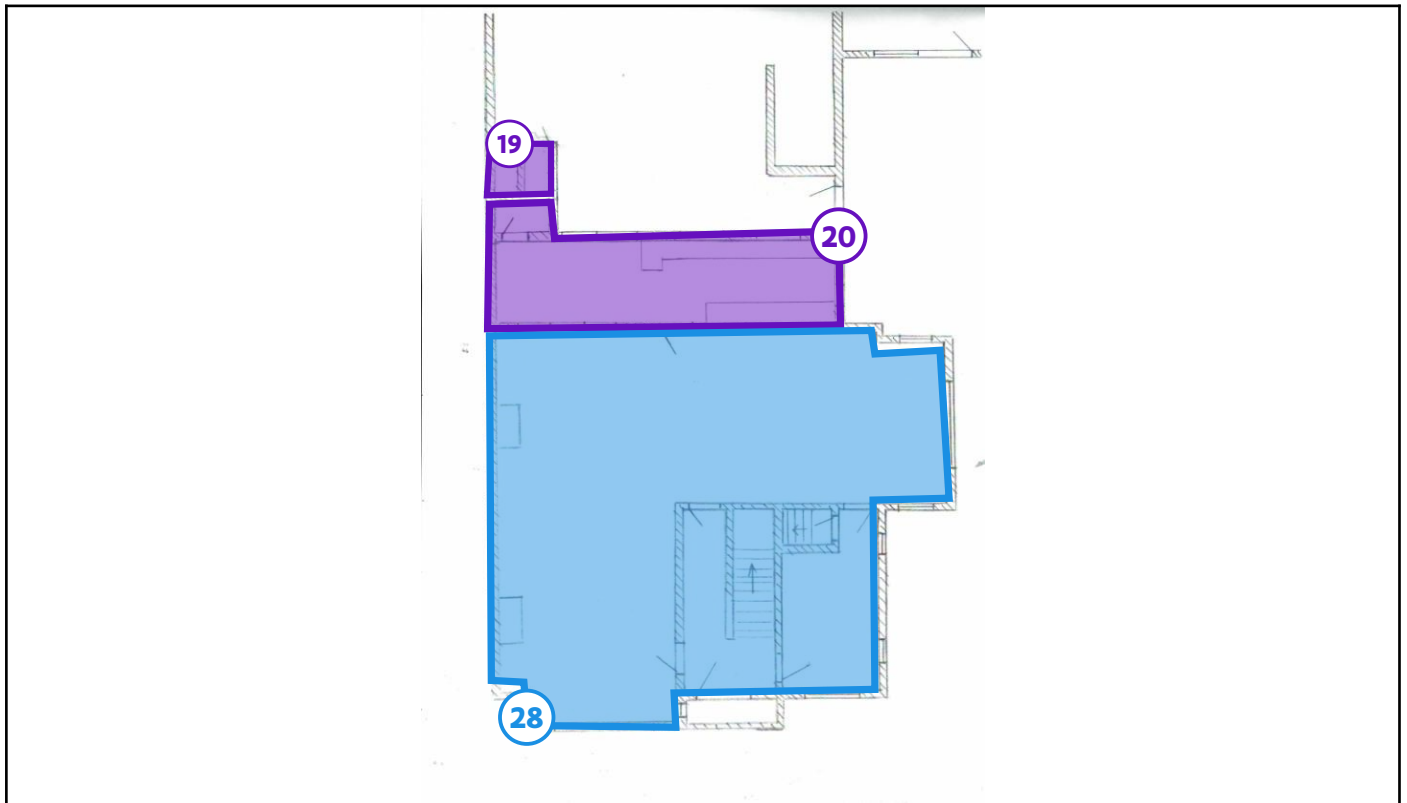
Plan 1.4: gelijkvloers woning plafond

Beschrijving	Type	Actie
19. plafond berging	Advies	-
20. plafond keuken	Advies	-
28. pleister plafond	Geen asbest	-

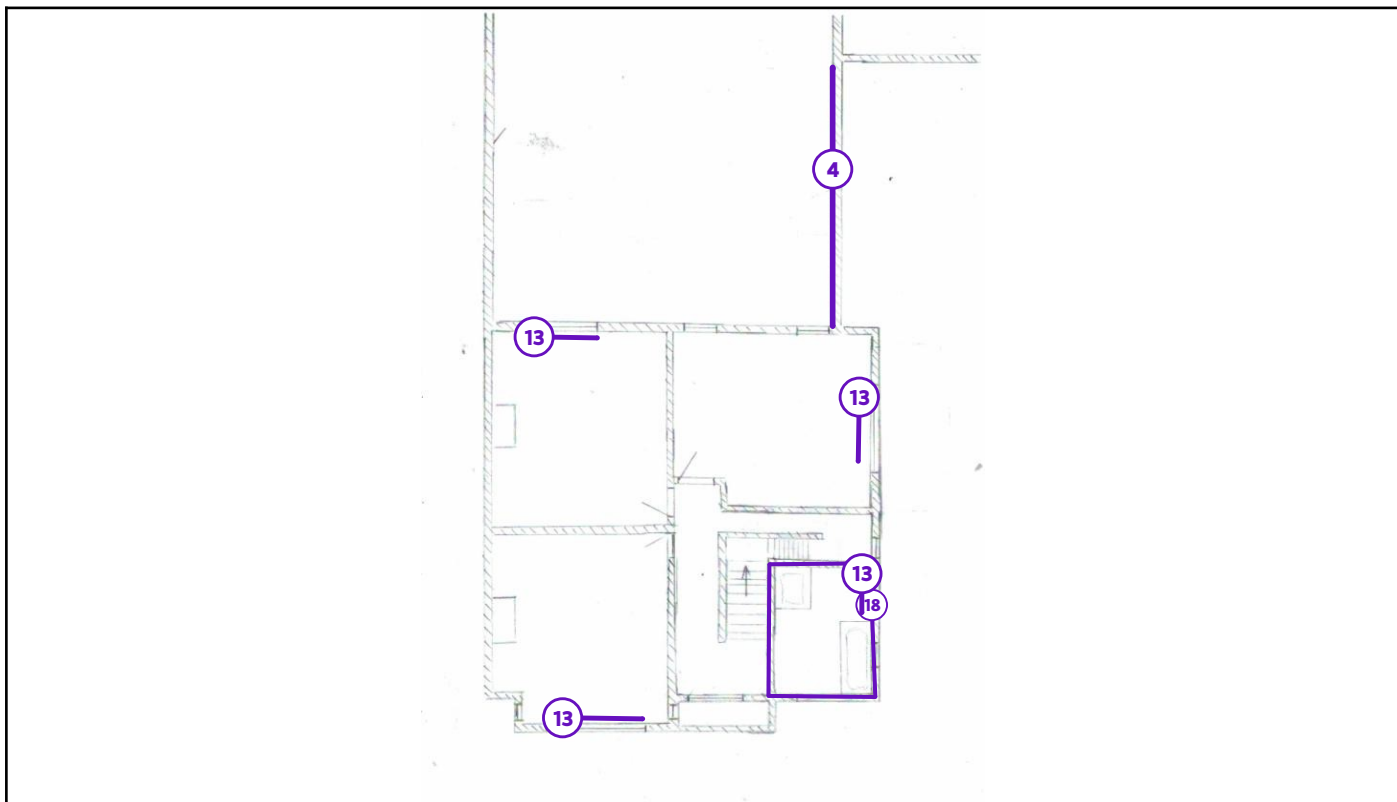
Plan 1.5: verdiep woning

Beschrijving	Type	Actie
4. deksteen vol	Advies	-
13. radiatoren	Advies	-
18. faience badkamer	Advies	-

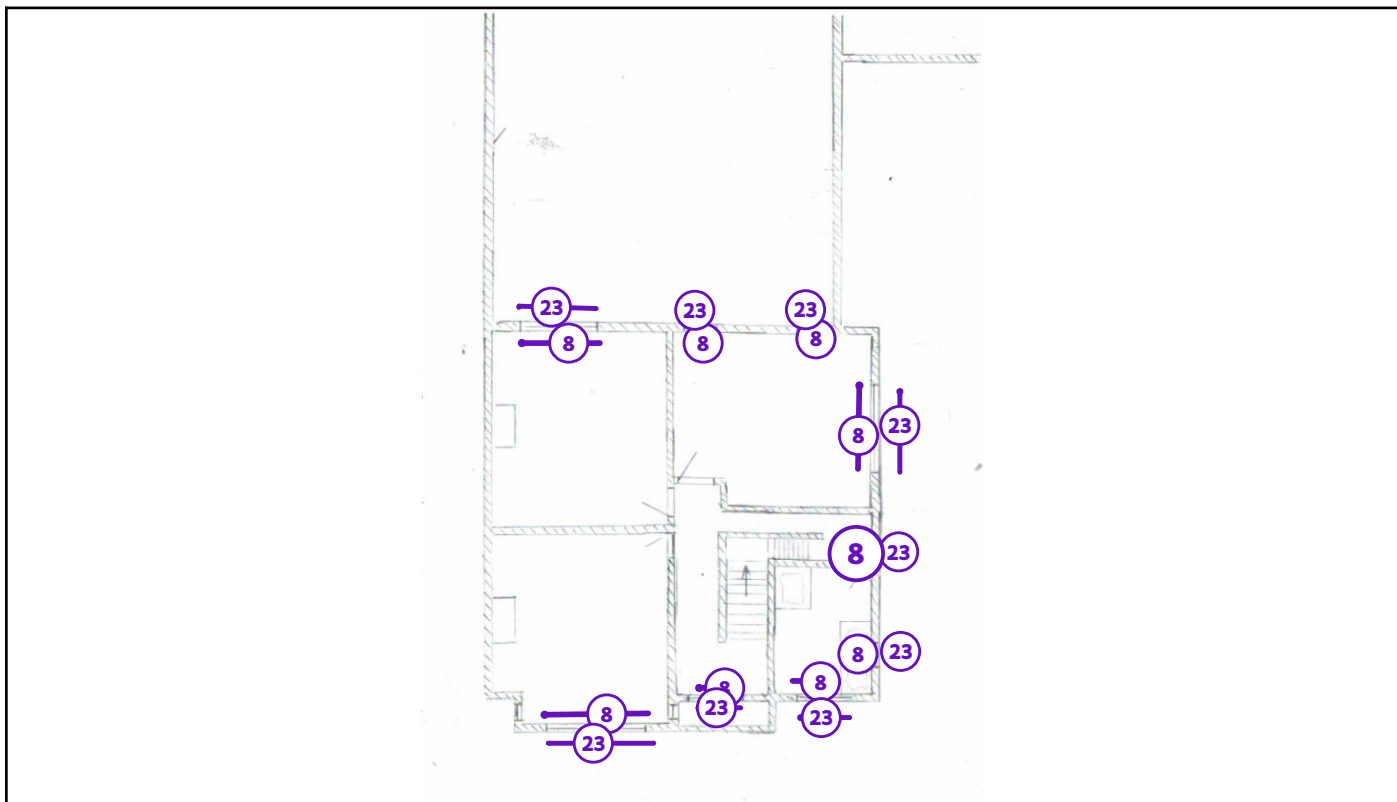
Plan 1.6: verdiep woning vensterbanken

Beschrijving	Type	Actie
8. vensterbanken	Advies	-
23. mastiek ramen en deuren	Advies	-

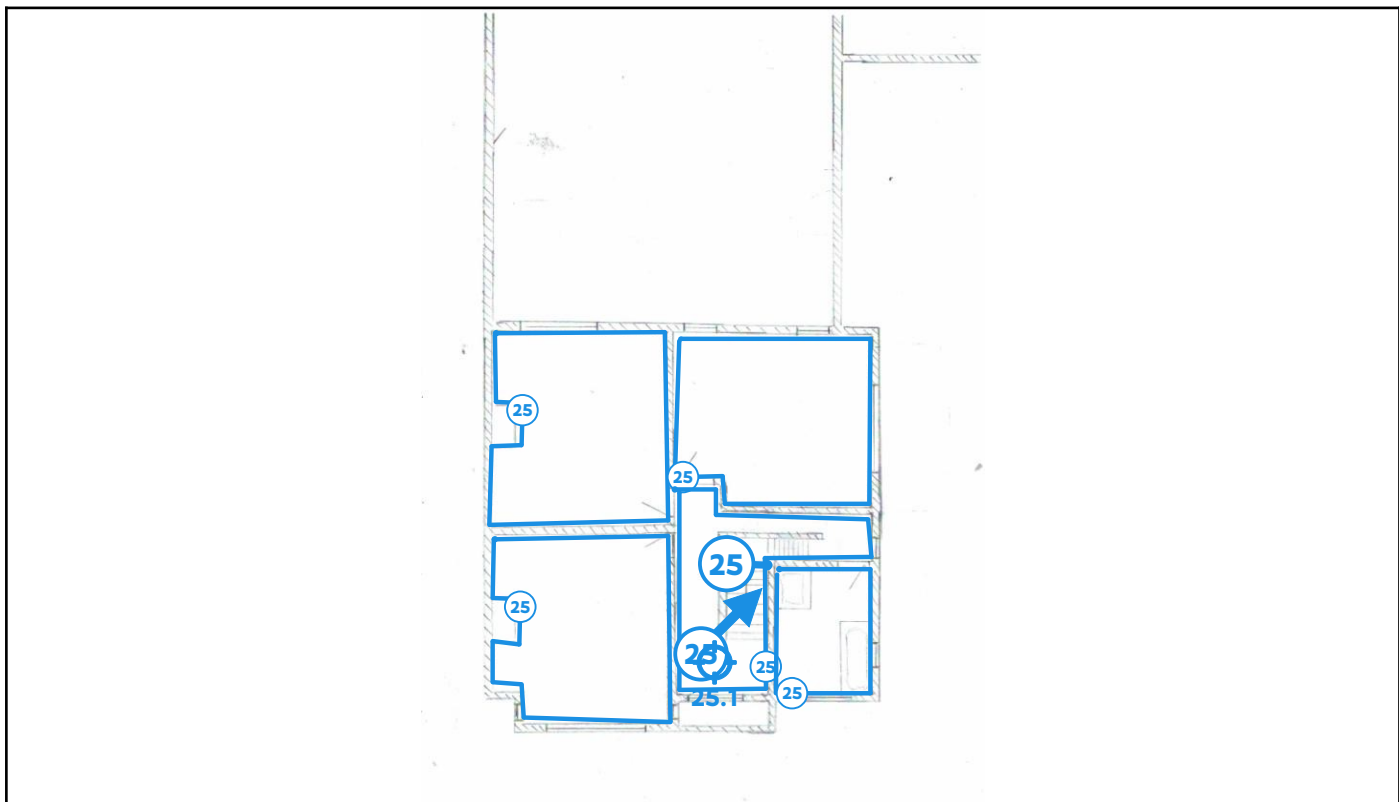
Plan 1.7: verdiep woning pleister muren

Beschrijving	Type	Actie
25. pleister muren	Geen asbest	-
25.1 Code: 03	Puntmonster	-

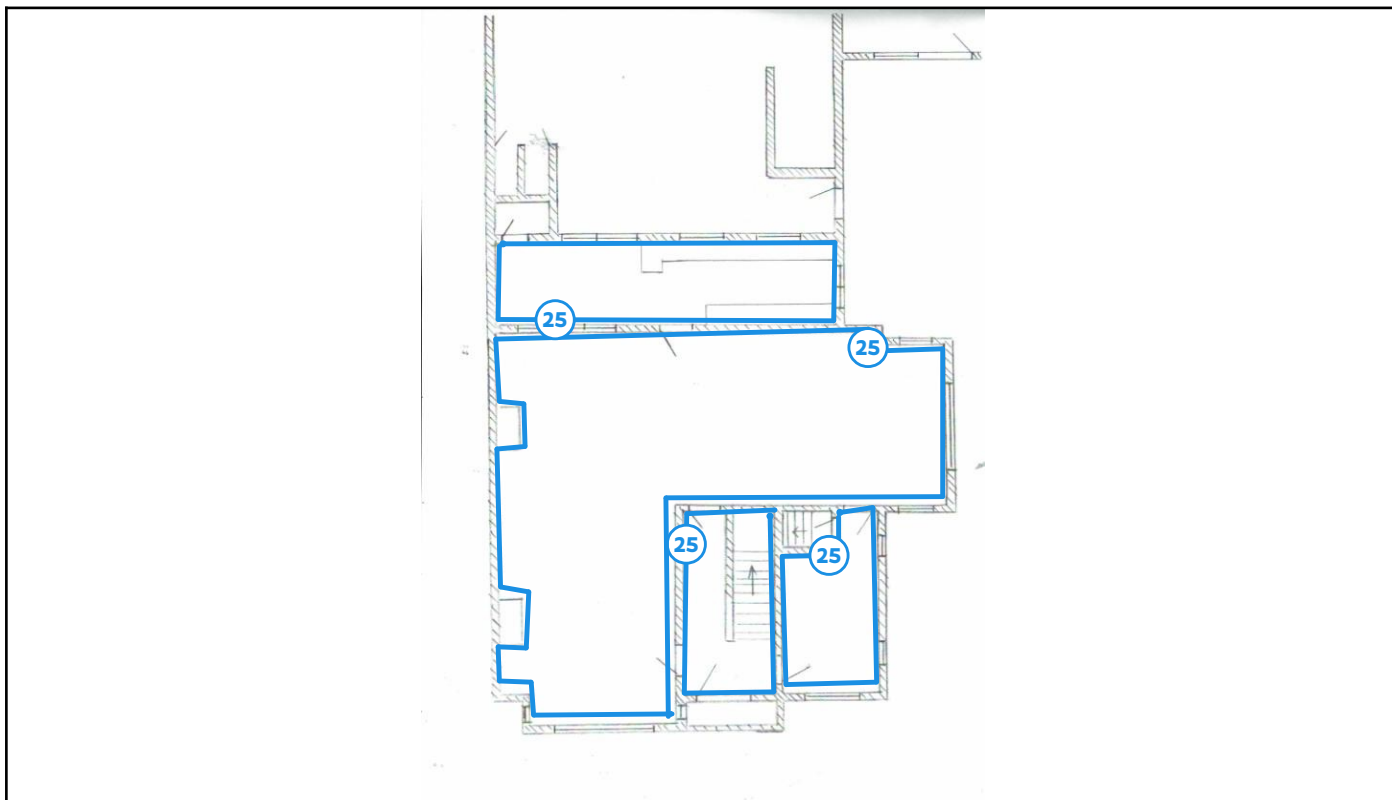
Plan 1.8: gelijkvloers woning pleister muren

Beschrijving	Type	Actie
25. pleister muren	Geen asbest	-

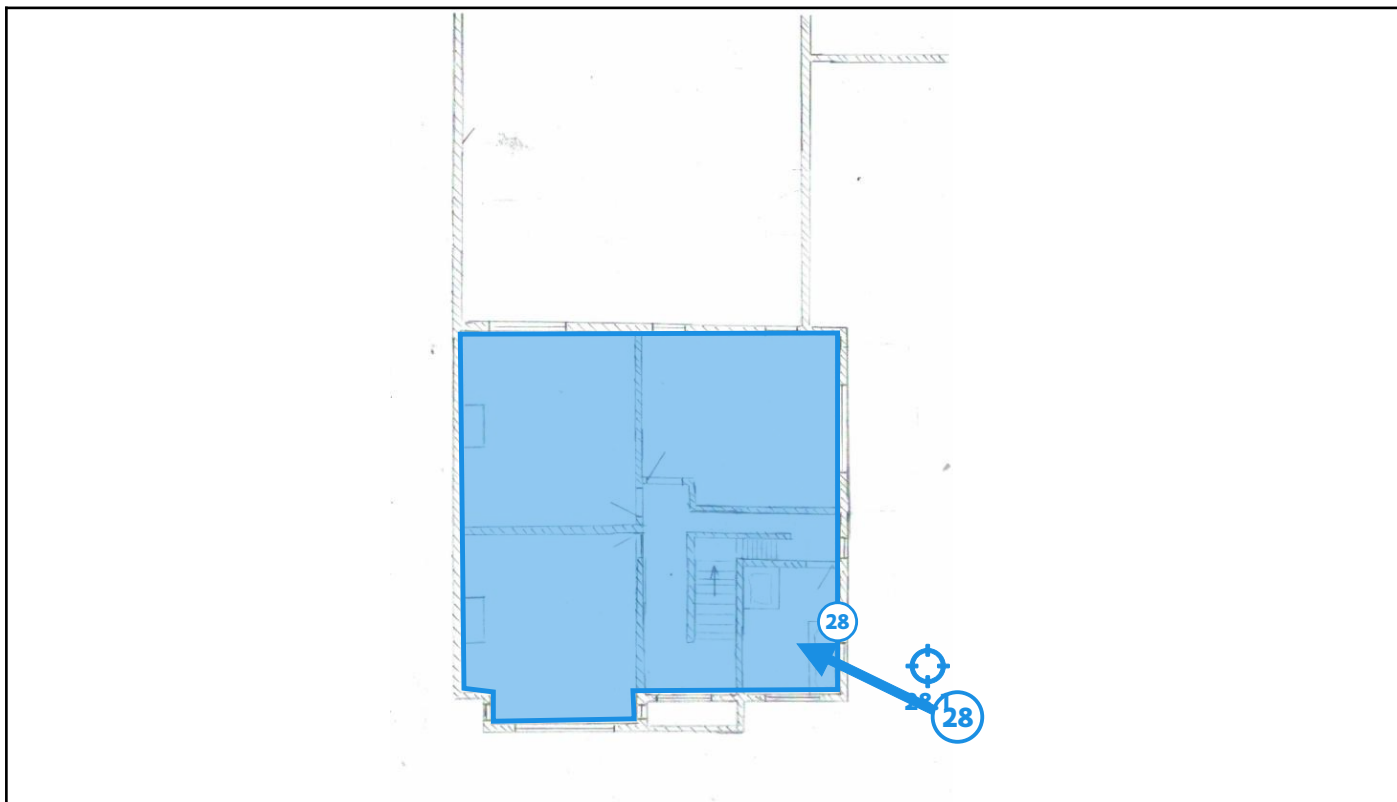
Plan 1.9: verdiep woning pleister plafond

Beschrijving	Type	Actie
28. pleister plafond	Geen asbest	-
28.1 Code: 04	Puntmonster	-

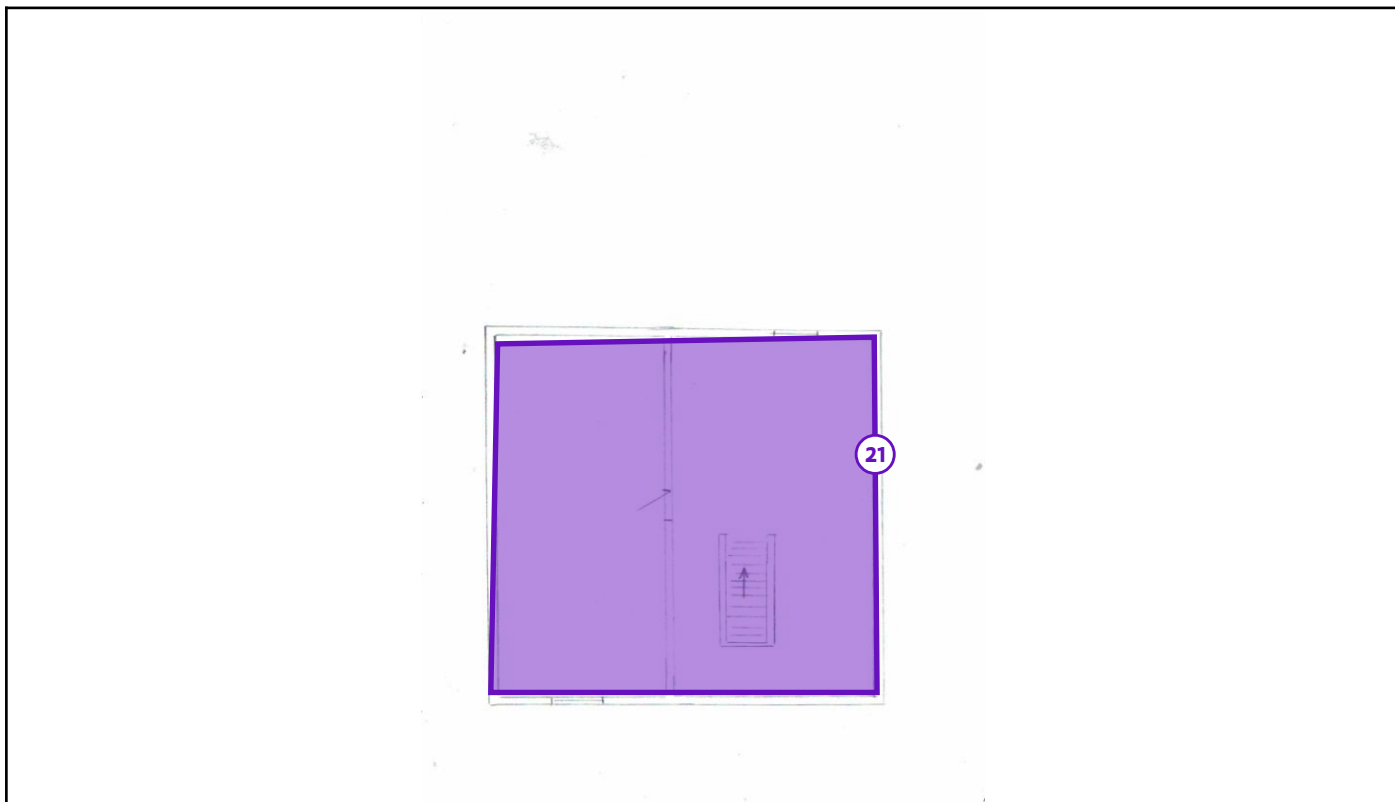
Plan 1.10: zolder

Beschrijving	Type	Actie
21. plafond en muren zolder	Advies	-

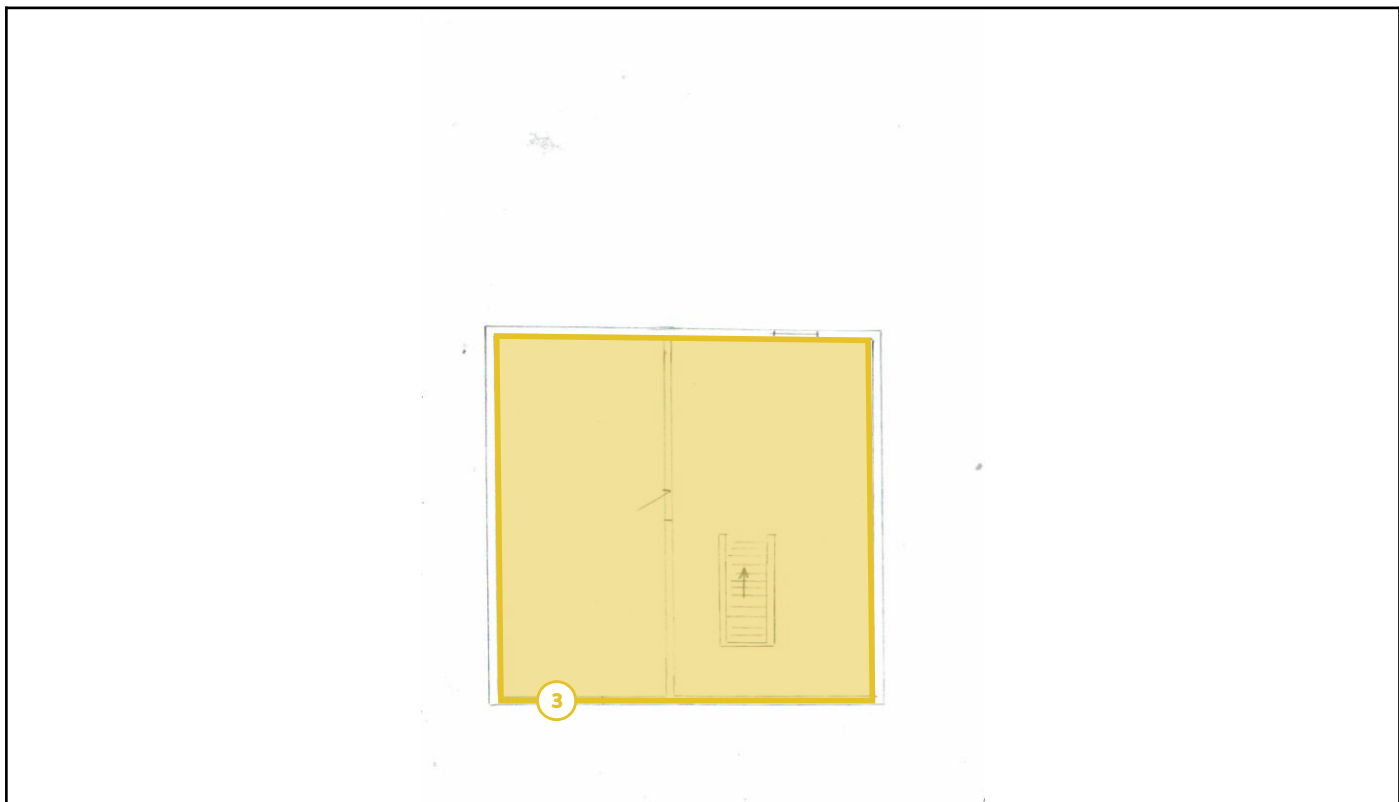
Plan 1.11: zolder

Beschrijving	Type	Actie
3. onderdakplaten zolder	Asbestmateriaal	Zorgvuldig beheren

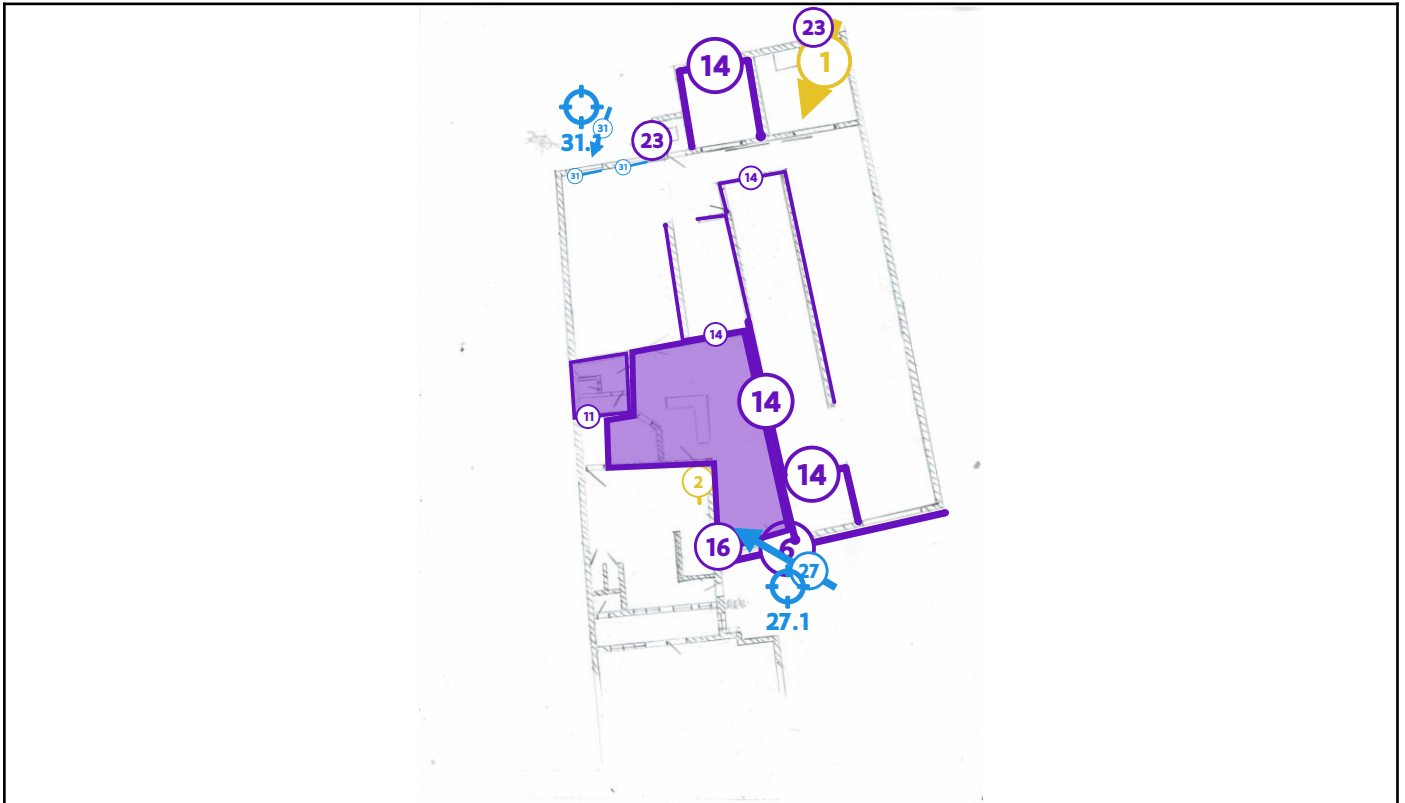
Plan 1.12: loods

Beschrijving	Type	Actie
1. bakeliet	Asbestmateriaal	Zorgvuldig beheren
2. krijtbord	Asbestmateriaal	Zorgvuldig beheren
6. voorgevel loods	Advies	-
11. muren en plafond wc loods	Advies	-
14. muren loods	Advies	-
16. plafond cafe en bureau loods	Advies	-
23. mastiek ramen en deuren	Advies	-
27. asbestkoord kachel café loods	Geen asbest	-
27.1 Code: 07	Puntmonster	-

31. mastiek ramen loods	Geen asbest	-
31.1 Code: 01	Puntmonster	-

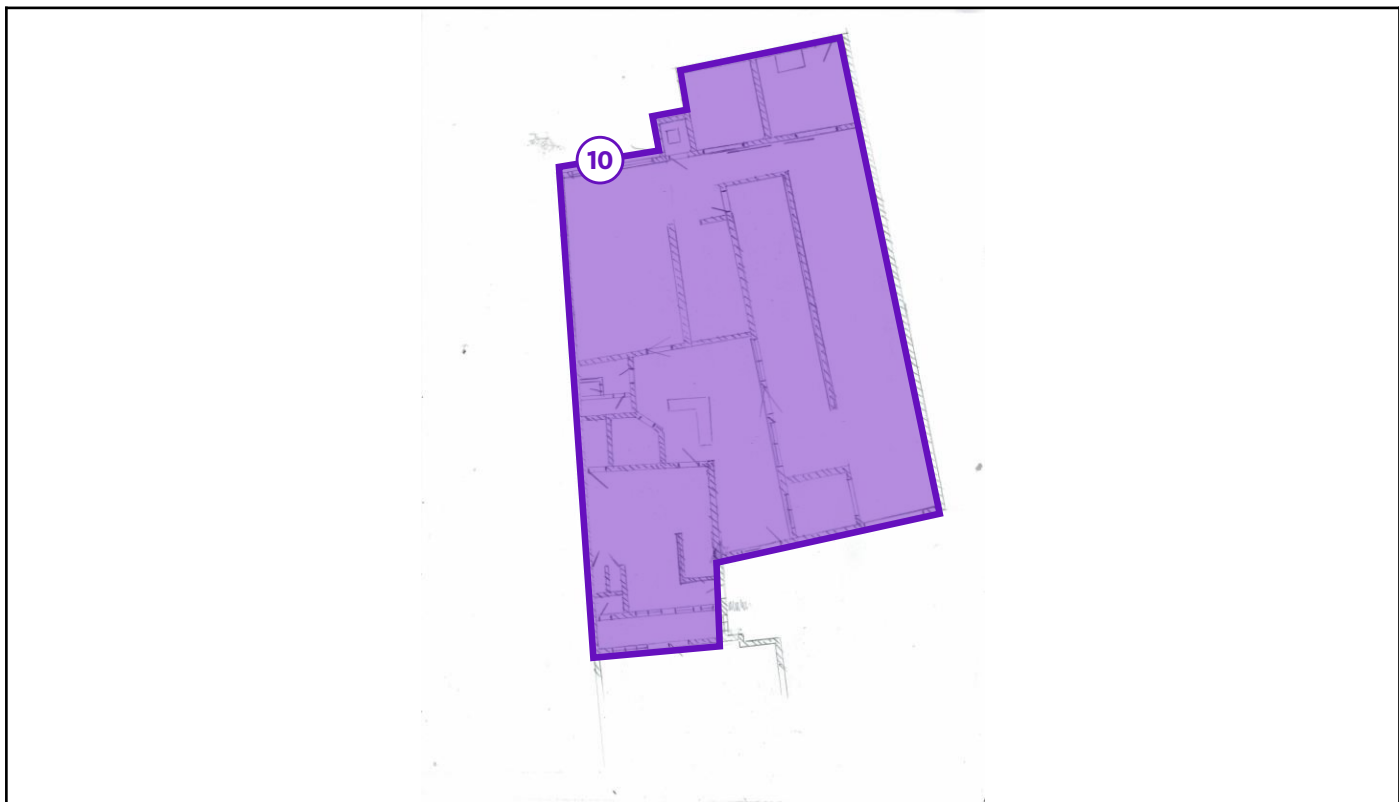
Plan 1.13: loods roofing

Beschrijving	Type	Actie
10. roofing loods	Advies	-

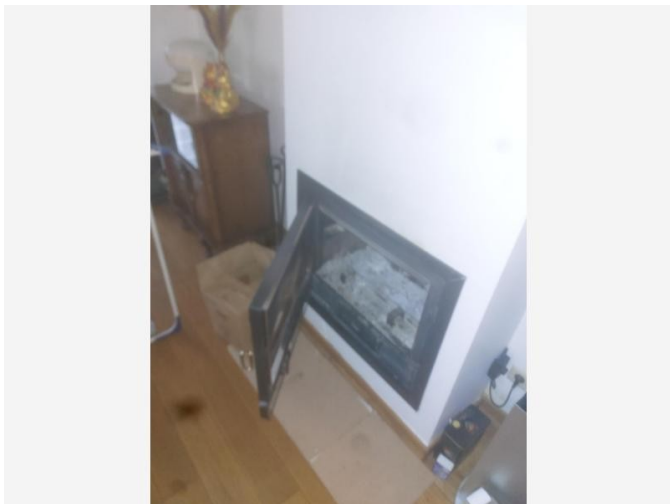
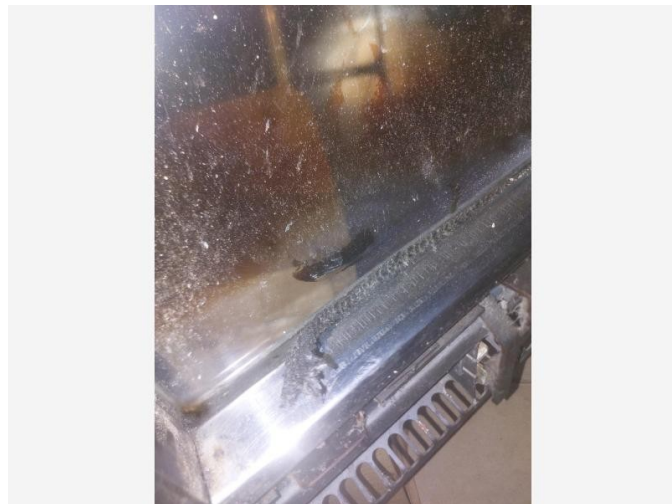
Identificatiemethode	Vaststelling & expertise (niet-asbestverdacht)
----------------------	--

Geen asbest
